Asunto: Entrega de productos - Convenio de Asistencia Técnica entre el Instituto de Investigación Geológico y Energético y la Cooperación del Ecuador CELEC EP Unidad de Negocios Hidroagoyán

INFORME TÉCNICO DEL LEVANTAMIENTO TOPOGRÁFICO DEL TÚNEL DE CONDUCCIÓN DE LA CENTRAL SAN FRANCISCO, VENTANAS 1 - 4 Y CHIMENEA DE EQUILIBRIO

INFORME DE LA INSPECCIÓN GEOLÓGICO- GEOTÉCNICA DE LA CENTRAL HIDROELÉCTRICA SAN FRANCISCO

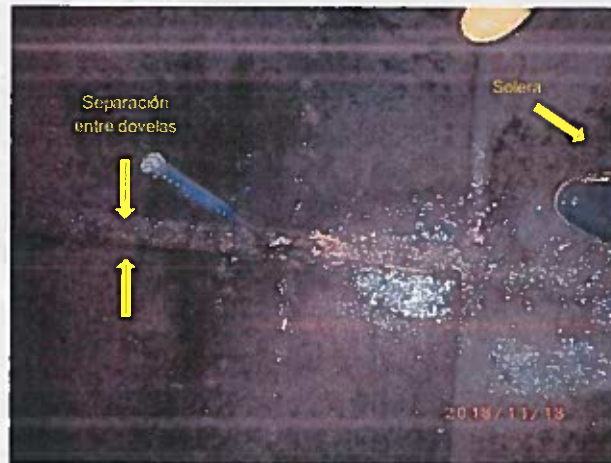
débiles para drenaje. Las dovelas presentan daño superficial en la zona baja en contacto con la solera.

Fotografía 1. Separación entre dovelas >3cm.

Revisar el estado de las dovelas y sustituir en caso de daños: Además de verificar el material colocado entre la dovela y el macizo rocoso, debido a que si no están en contacto directo con el macizo no están realizando un sostenimiento del túnel.

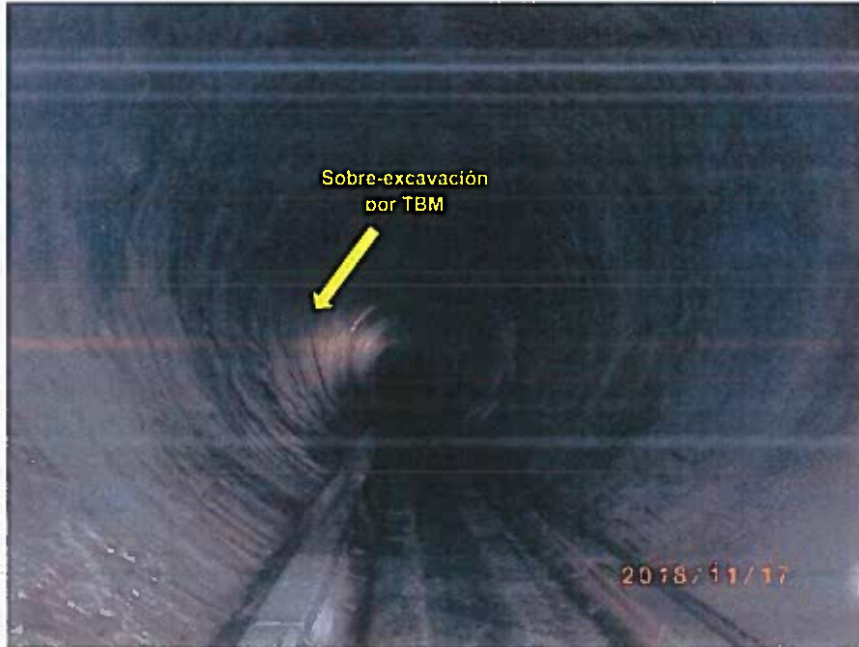
Además se evidencia una sobre excavación en forma de anillos en esta sección debido al cambio de resistencia de la roca, lo que también se convierte en zonas de debilidad.

Fotografía 3. Sobre excavación en sección realizada por TBM

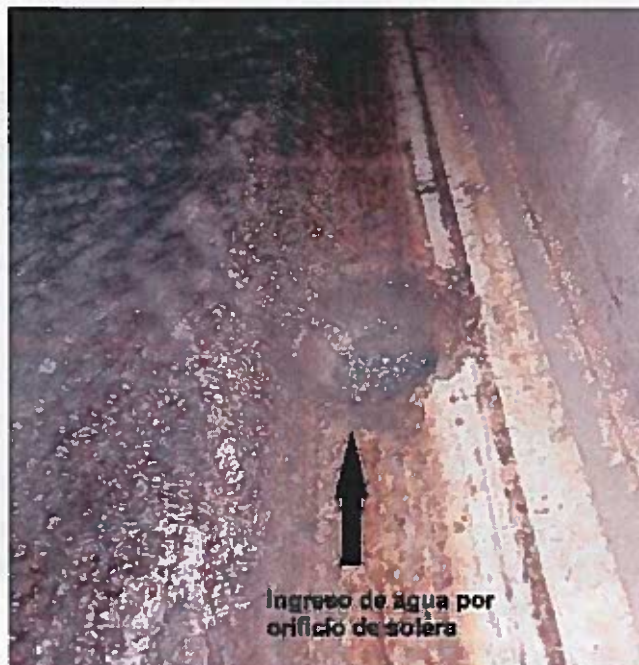
Abscisa 2+950 - 3+000: Tramo con dovelas. Sector con presencia de agua por zonas de debilidad entre hastiales y piso. Se observa sifonamiento y liberación de presión en perforaciones del piso.

Fotografía 4. Sifonamiento en perforaciones del piso.

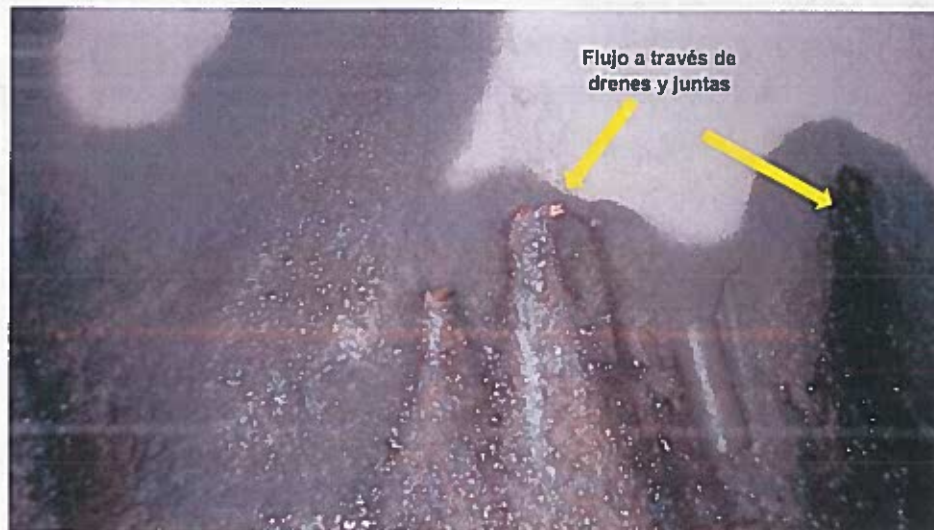
intersecciones de las diaclasas y mangueras usadas como drenes. Las estructuras preferenciales son: (310/65, 140/50, 230/70), caracterizadas por superficies rugosas con ligera meteorización.

Fotografía 5. Flujo a través de drenes y juntas en hastiales

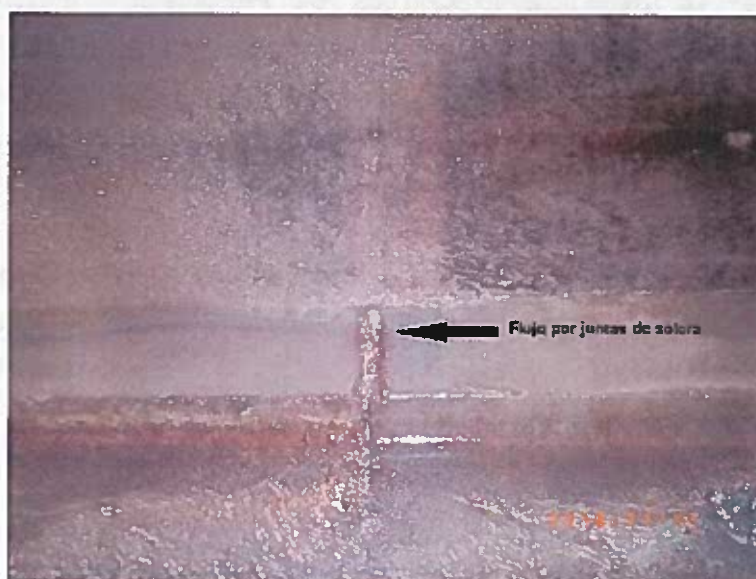
Abscisa 3+440 - 3+510: Tramo con dovelas. Se observan aberturas entre dovelas y lavado de material de relleno de las juntas, además de agua a presión en la solera.

Fotografía 6. Flujo por juntas en solera.

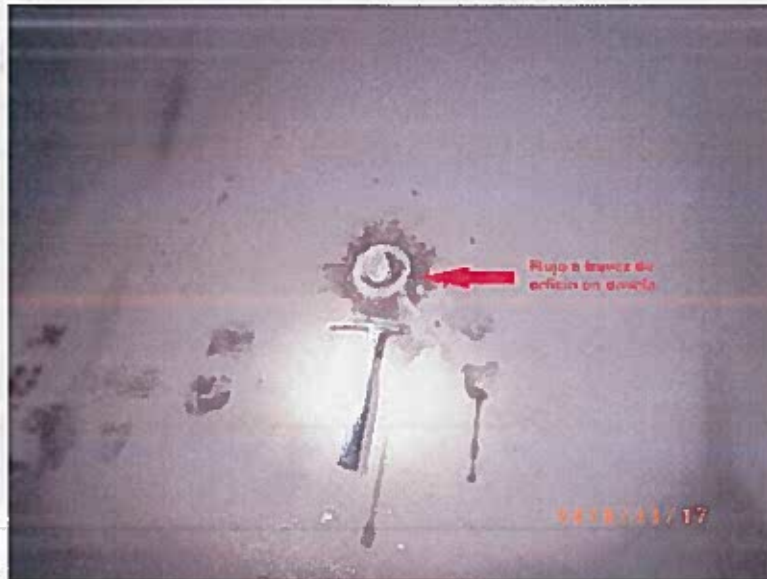
Abscisa 3+680 - 3+680: Tramo con dovelas. Presenta aberturas en arcos de hormigón. Además en la cuarta dovela del hastial izquierdo, se observa un flujo de agua del macizo a través del orificio destinado como posible zona de drenaje.

Fotografía 7. Agua a presión a través de orificio de dovela.

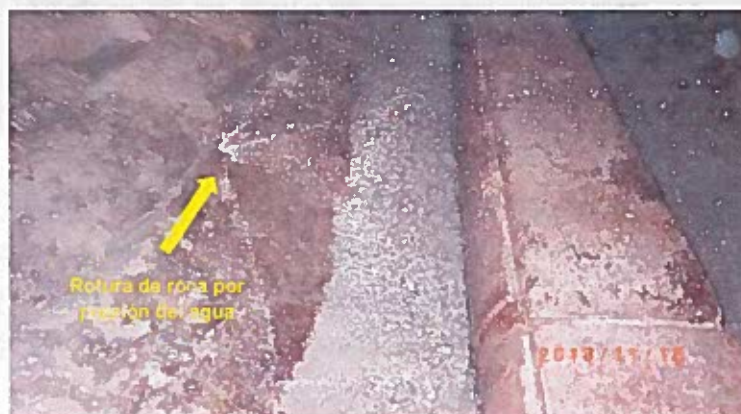
En la abscisa 3+840 se mira una veta de cuarzo lechoso de 20cm de espesor. Además, el diaclasamiento da origen a pequeñas zonas inestables con liberación de agua a presión. Por consiguiente se evidencia desprendimientos de cuñas por la deficiente sistematización de los pernos de anclaje en la parte de bóveda y hastiales superiores.

Fotografía 8. Rotura de roca en hastiales por presión del agua.

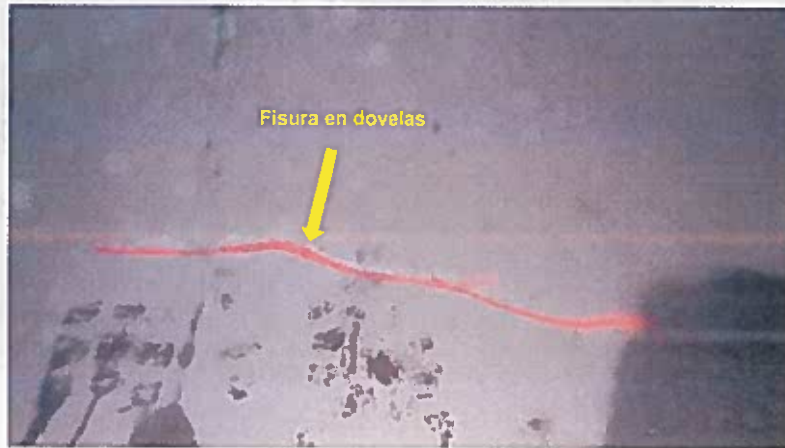
Abscisa 4+142 - 4+240: Tramo con dovelas, donde se evidencia la abertura entre juntas de hastiales y piso. Además, se observa una fractura longitudinal que afecta a dos dovelas, la cual está cerrada pero su longitud sobrepasa los 2m, y por acción de la presión del agua en el macizo y el flujo de agua de la hidroeléctrica puede causar problemas a futuro.

Fotografía 9. Fisura en dovelas.

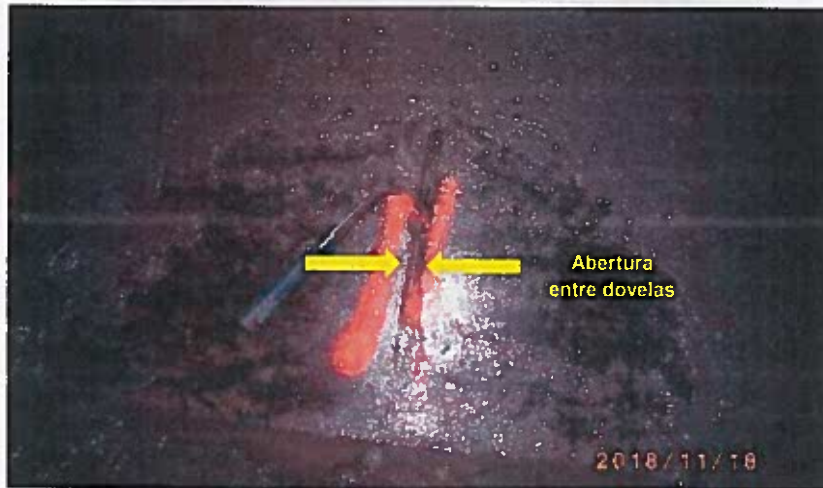
Abscisa 4+240 - 4+446: Tramo realizado con TBM, aberturas en las uniones de las dovelas, similar a todos los tramos fortificados con arcos de hormigón.

Fotografía 10. Lavado de material colocado en juntas entre dovelas, en la base.

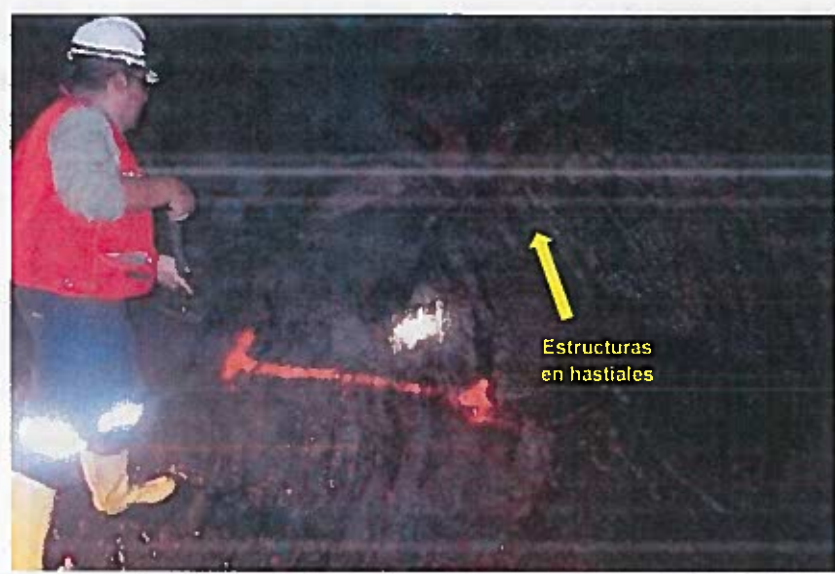
En ciertos sectores se identifican desprendimiento de cuñas. Adicionalmente, esporádicas zonas de goteo y flujo continuo.

Fotografía 11. Presencia de estructuras sin cobertura de hormigón lanzado

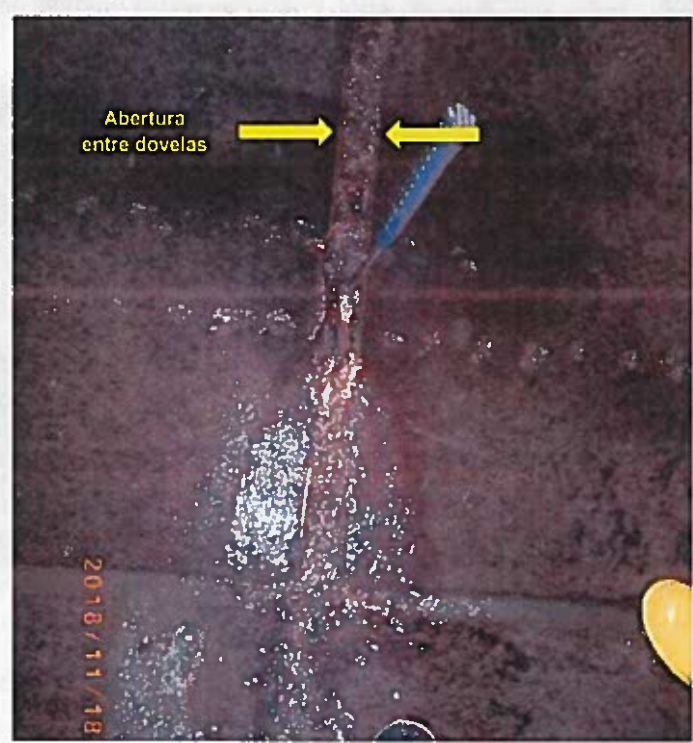
Abscisa 4+730 - 4+780: Tramo fortificado con dovelas, se evidencia aberturas en sus juntas y un flujo continuo por las mismas.

Fotografía 12. Lavado de material colocado en juntas entre dovelas y presencia de agua.

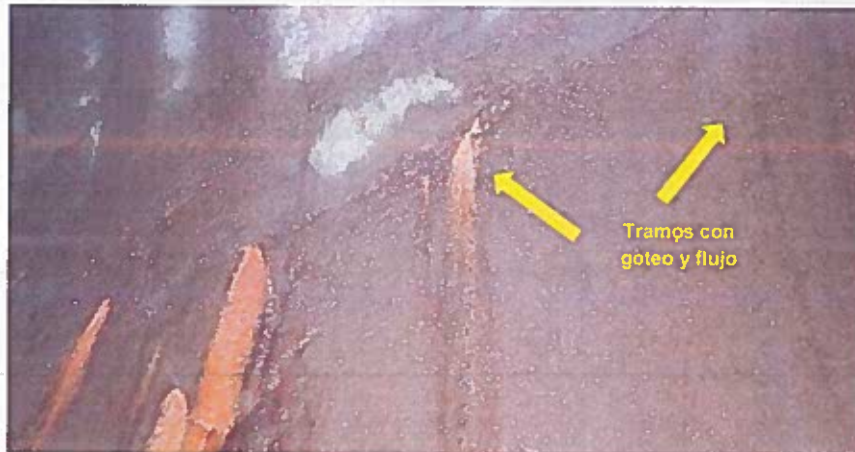
Las estructuras presentes son diaclasas y foliación de la roca. Además se observa patinas de color marrón en las paredes y desprendimientos de cuñas en distintos lugares del tramo observado.

Fotografía 13. Tramos con goteo y flujo entre hastiales y bóveda

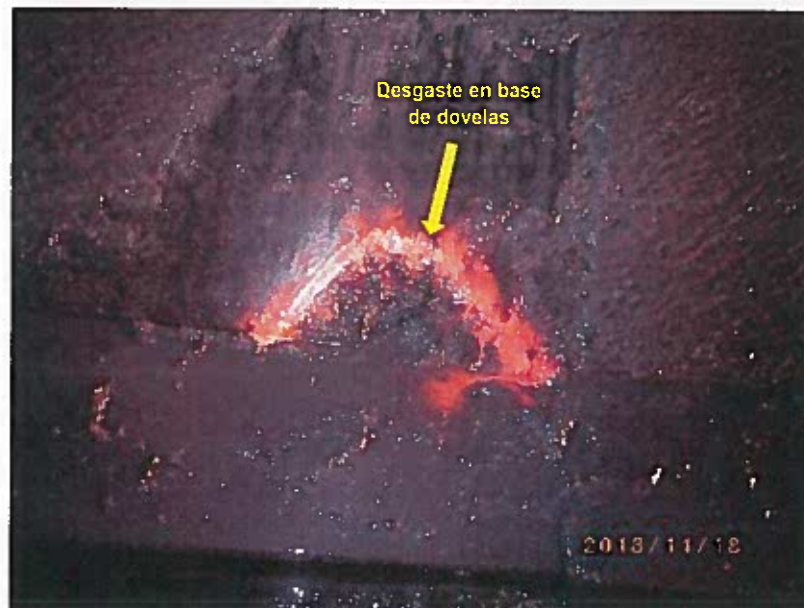
Abscisa 6+090 - 6+332: Zona fortificadas por dovelas, las cuales presentan separaciones >3cm en sus juntas y el lavado de material de relleno colocado entre ellas, así mismo la presencia de un moderado flujo de agua. También se observa un desgaste superficial en todas las dovelas de los hastiales inferiores y un fracturamiento en la base de los arcos de hormigón de los mismos hastiales, provocando su deterioro y posterior zona de inestabilidad.

Fotografía 14. Degaste en la base de las dovelas.

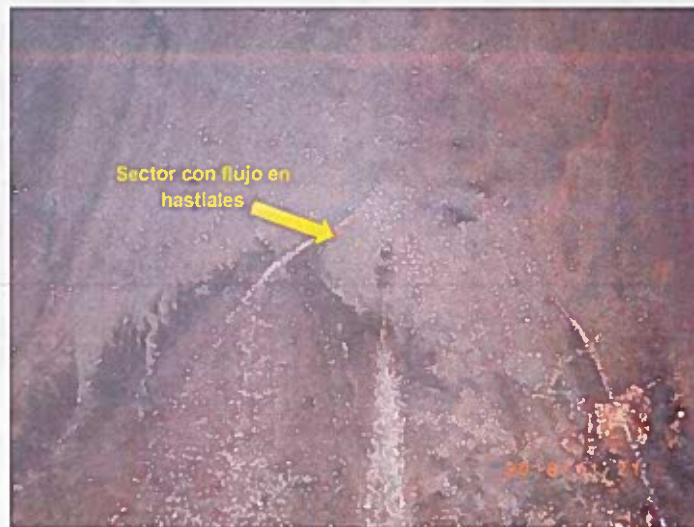
Todo el tramo es húmedo y en zonas con goteo y flujo continuo de agua a presión, lo que ocasiona la erosión de la capa de hormigón lanzado colocada como fortificación. La mayoría de las cuñas están dispuestas a favor de la construcción y del fluido del agua de la Central Hidroeléctrica, lo que le da una estabilidad, pero si se identifica tramos con colapso de cuñas debido a los espacios vacíos generados.

Fotografía 15. Flujo en hastiales y erosión de la capa de hormigón lanzado.

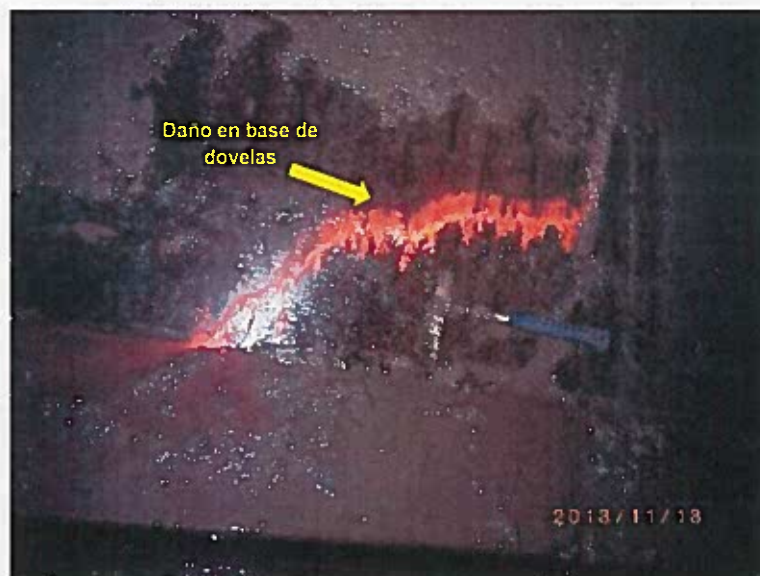
Abscisa 6+880 - 6+900: Tramo con dovelas, con evidente daño superficial en la parte baja y en las juntas, generando un fisuramiento irregular.

Fotografía 16. Daño superficial en la base de las dovelas.

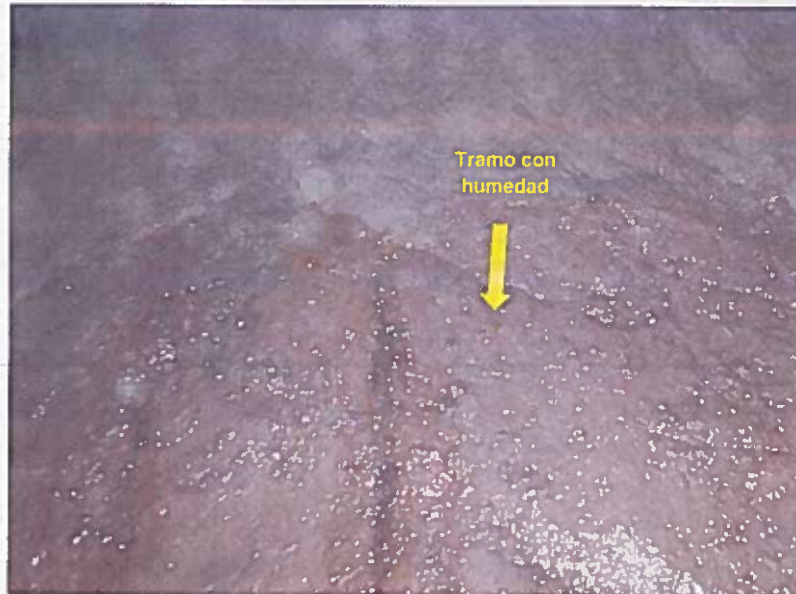
Litológicamente corresponde a un esquisto intercalado con pequeños tramos de un intrusivo. Las zonas de debilidad se presentan por diaclasas y planos de foliación. Además de presencia goteo y flujo continuo de agua, principalmente por la intercesión de las diaclasas.

Fotografía 17. Hastial con humedad.

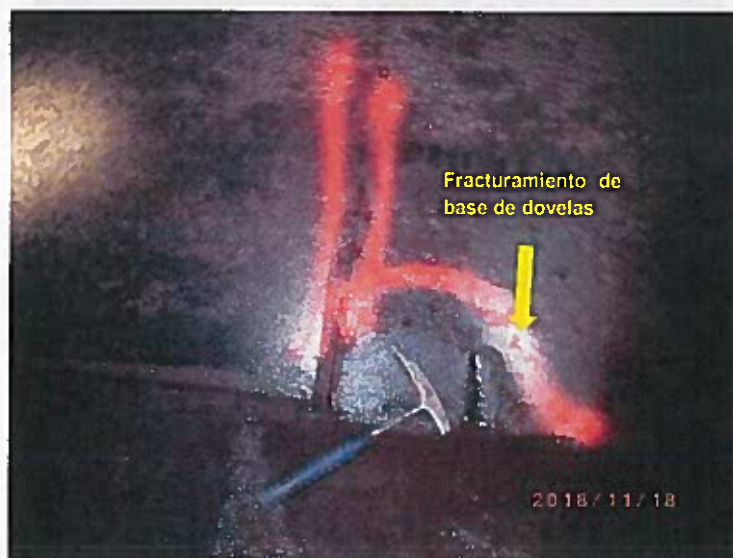
Abscisa 8+500 - 8+650: Tramo endovelado que presentan en mismo daño superficial en la zona baja de los hastiales y aberturas en las juntas superiores, similar a los tramos anteriores, además presenta un fracturamiento cercano a las juntas entre los hastiales y solera.

Fotografía 18. Fracturamiento en la base de dovela

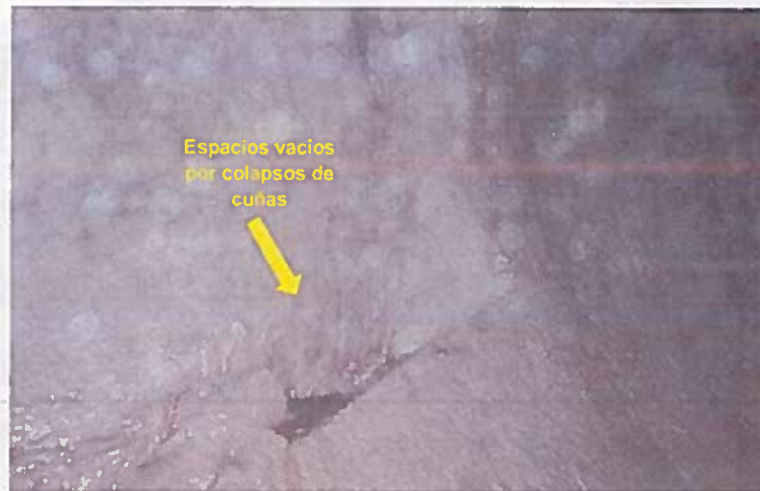
Aunque hay la capa de sedimento se vuelve evidente ver el colapso de cuñas, lo que da lugar a espacios vacíos en las paredes y techo.

Fotografía 19. Colapso de cuña.

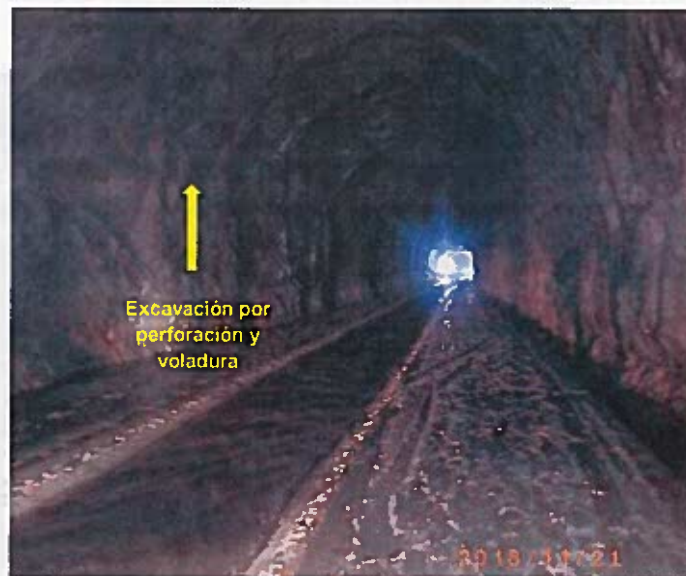
Abscisa 9+410 - 9+990: Tramo construido por perforación y voladura en forma abovedada. La roca está expuesta en su mayoría y muy puntualmente presenta hormigón lanzado. Esporádicos pernos de anclaje en la bóveda. El fracturamiento se presenta por medio de dos familias de discontinuidades principales y algunas aleatorias que generan zonas de inestabilidad y probable caídas de cuñas.

Fotografía 20. Sección del túnel excavada por perforación y voladura.

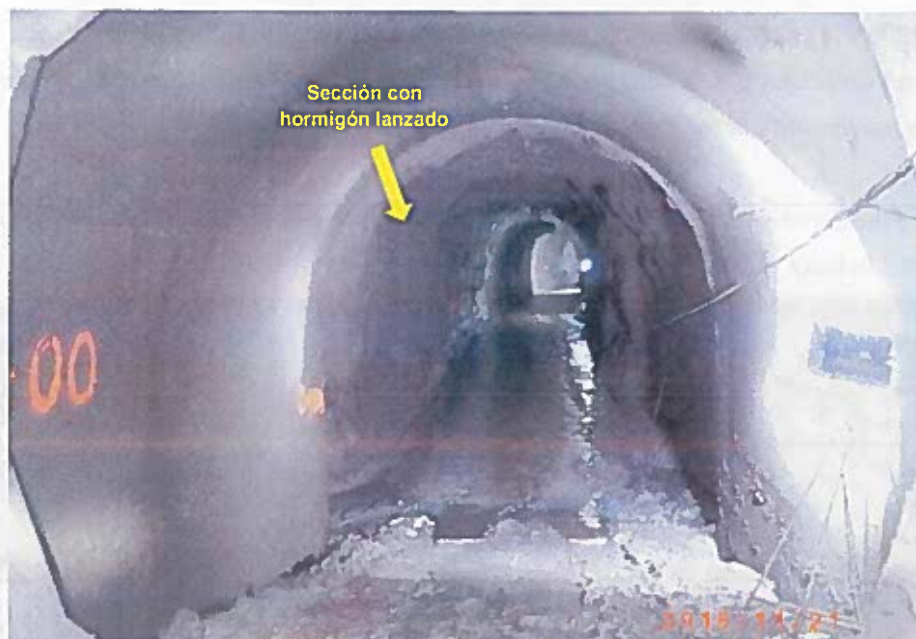
La rampa hacia la chimenea de conducción fue realizada por perforación y voladura. El sostenimiento de este túnel según lo observado, consiste en la colocación de una capa de hormigón lanzado en toda la sección y pernos de anclaje esporádicos en zonas de posibles caídas de bloques.

Fotografía 22. Chimenea de Equilibrio con hormigón lanzado en toda la sección.

La Chimenea de Equilibrio es un túnel construido por el método de perforación y voladura en forma abovedada, presenta una nueva cobertura de hormigón lanzado. Los pernos de anclaje son esporádicos lo que conlleva a un deficiente sostenimiento de boques colgados que se encuentran en la bóveda y paredes, teniendo probabilidad de desprendimiento a futuro.

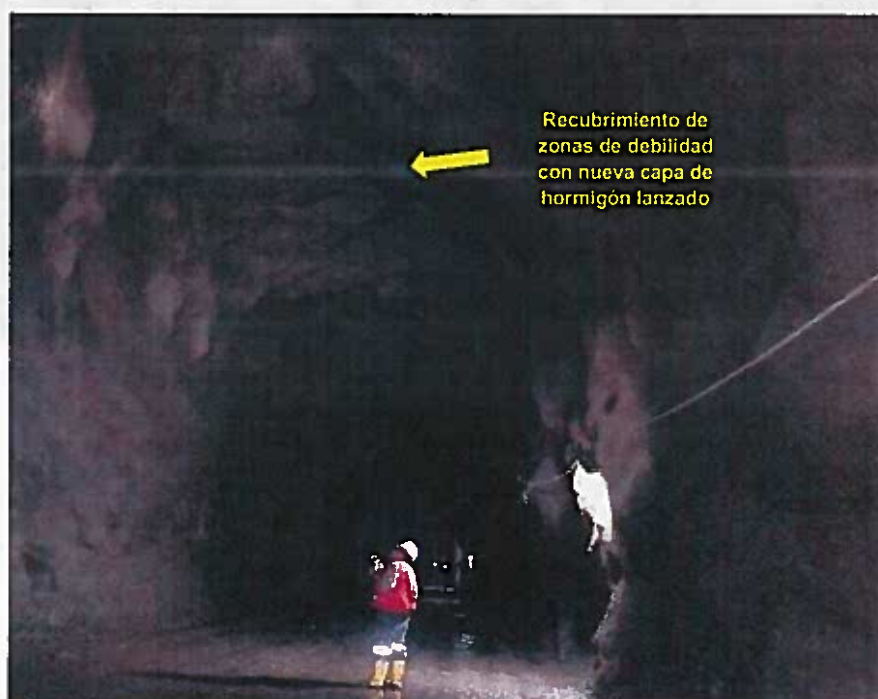
Existen tramos con recubrimiento de potenciales zona de debilidad con una nueva capa de hormigón lanzado, que ha sido realizados en el vaciado del túnel de conducción y labores anexas, pero esto imposibilita observar zonas de debilidad..

Fotografía 23. Chimenea de Equilibrio con nueva capa de hormigón lanzado en toda su sección.

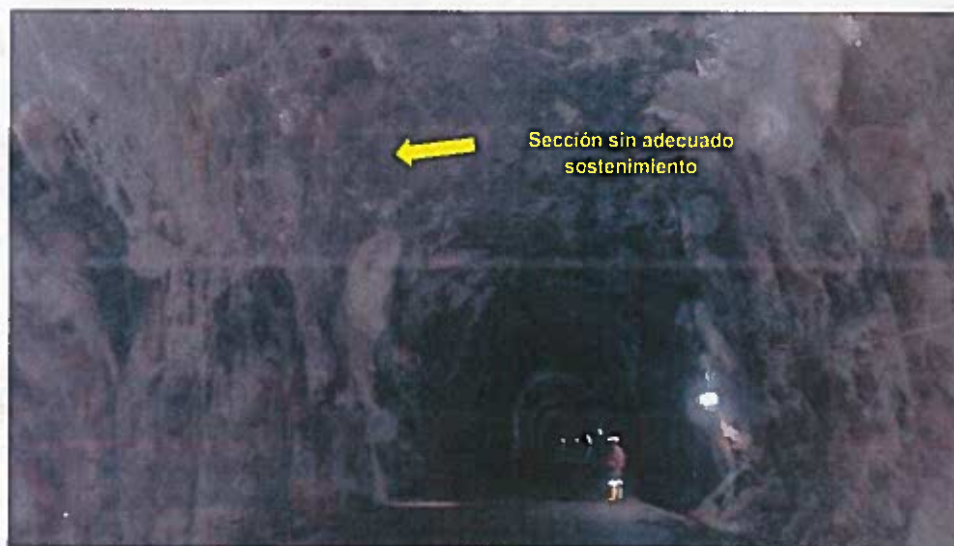
En el túnel se evidencia una deficiente fortificación, considerando la presencia de pernos esporádicos que no cumplen con el sostenimiento adecuado de las estructuras desfavorables para la estabilización de la excavación. Además, en forma general el túnel posee una leve capa de hormigón lanzado que se evidencia en zonas muy puntuales.

Fotografía 24. Ventana 1 sin adecuado sostenimiento.

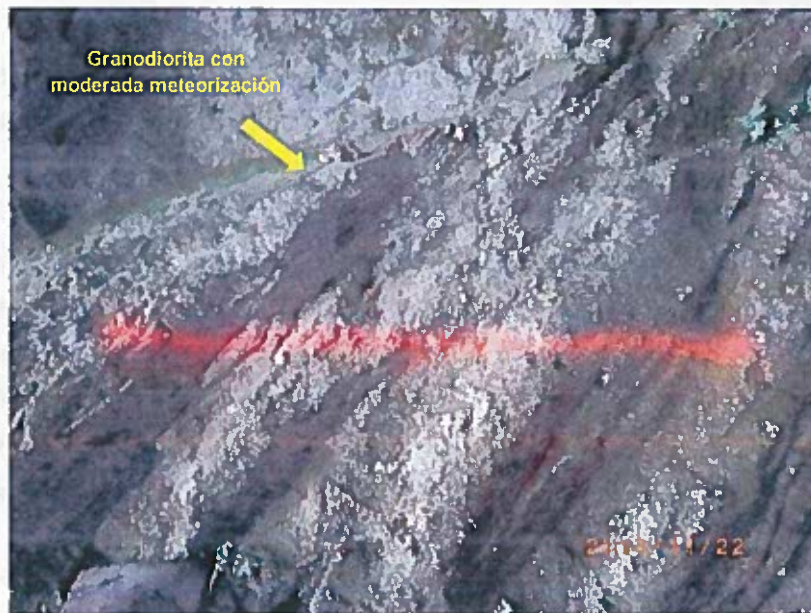
Túnel que permite el acceso al tramo final del Túnel de Conducción, fue realizado por perforación y voladura en granodiorita con una forma abovedada. La roca presenta una moderada meteorización en los primeros metros de excavación.

Fotografía 25. Hastial izquierdo de Ventana 4 donde se observa moderada meteorización de la roca (granodiorita).

La Ventana 4, túnel realizado por perforación y voladura, construida en granodiorita, roca que presenta moderada meteorización, especialmente en los primeros metros de excavación y en zonas de flujo de agua. Las familias de fracturamiento son diaclasas, puntualmente se observa vetas de cuarzo y micro fallas. En cuanto al sostenimiento, se identifican pernos esporádicos en la bóveda y hastiales superiores. No se observa una adecuada sujeción de los bloques dando lugar a desprendimiento alrededor de estos, siendo necesaria la presencia de pernos sistemáticos además de una capa de hormigón lanzado con un espesor que proporcione la estabilidad necesaria al túnel.
