Asunto: Entrega de productos - Convenio de Asistencia Técnica entre el Instituto de Investigación Geológico y Energético y la Cooperación del Ecuador CELEC EP Unidad de Negocios Hidroagoyán

INFORME TÉCNICO DEL LEVANTAMIENTO TOPOGRÁFICO DEL TÚNEL DE CONDUCCIÓN DE LA CENTRAL SAN FRANCISCO, VENTANAS 1 - 4 Y CHIMENEA DE EQUILIBRIO

INFORME DE LA INSPECCIÓN GEOLÓGICO- GEOTÉCNICA DE LA CENTRAL HIDROELÉCTRICA SAN FRANCISCO

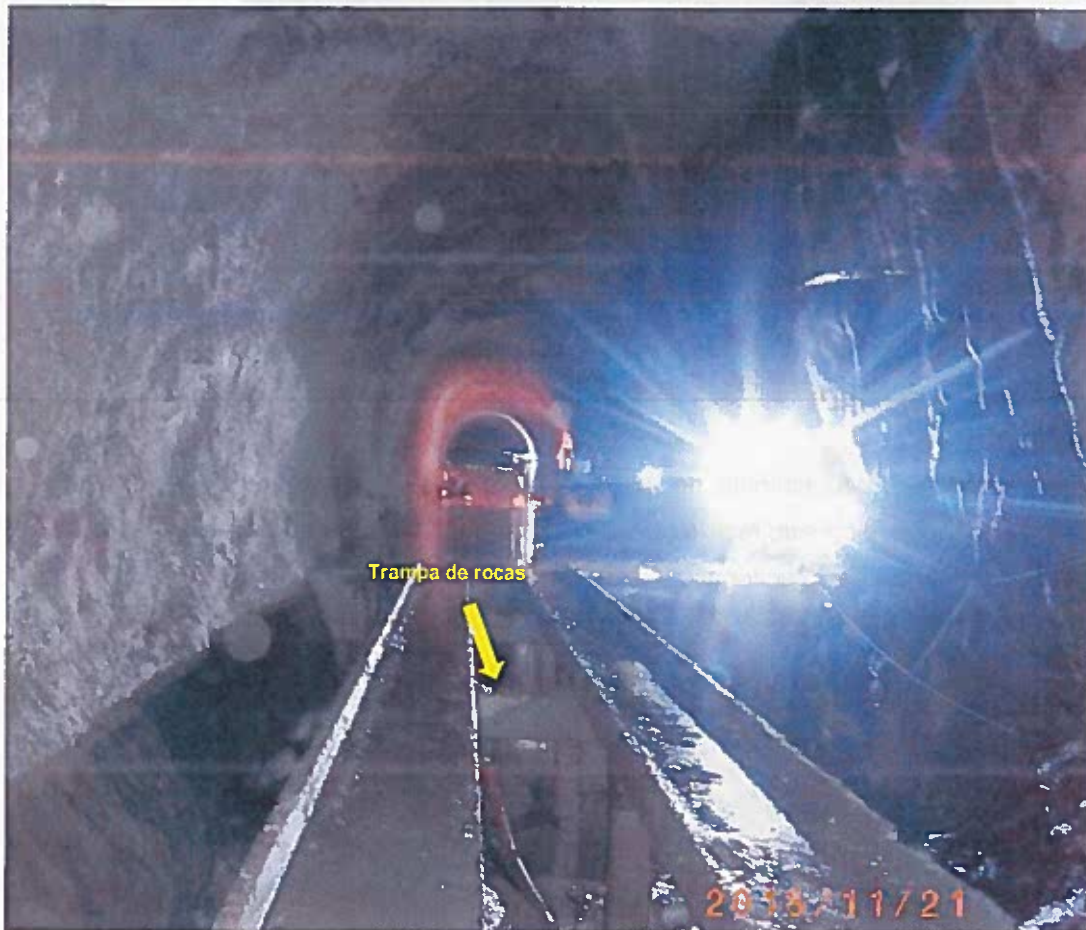
Además en este tramo se ubican las trampas de rocas, que evitan que los bloques desprendidos avancen hasta la labor que lleva el agua a las turbinas y evite posible daños de generación.

Fotografía 21. Tramo de trampa de rocas en Túnel de Conducción.
